**Abschlussbericht zur gutachterlichen
Begleitung der Erd- und
Sanierungsarbeiten
- Grundstück Telgter Straße 4, Sendenhorst -**

Projekt-Nr.: 00378GA17

Auftraggeber: Raiffeisen Warendorf eG
Geschäftsstelle Ennigerloh-Enniger
Am Bahnhof 4
59320 Ennigerloh-Enniger

Münster, 07.08.2020

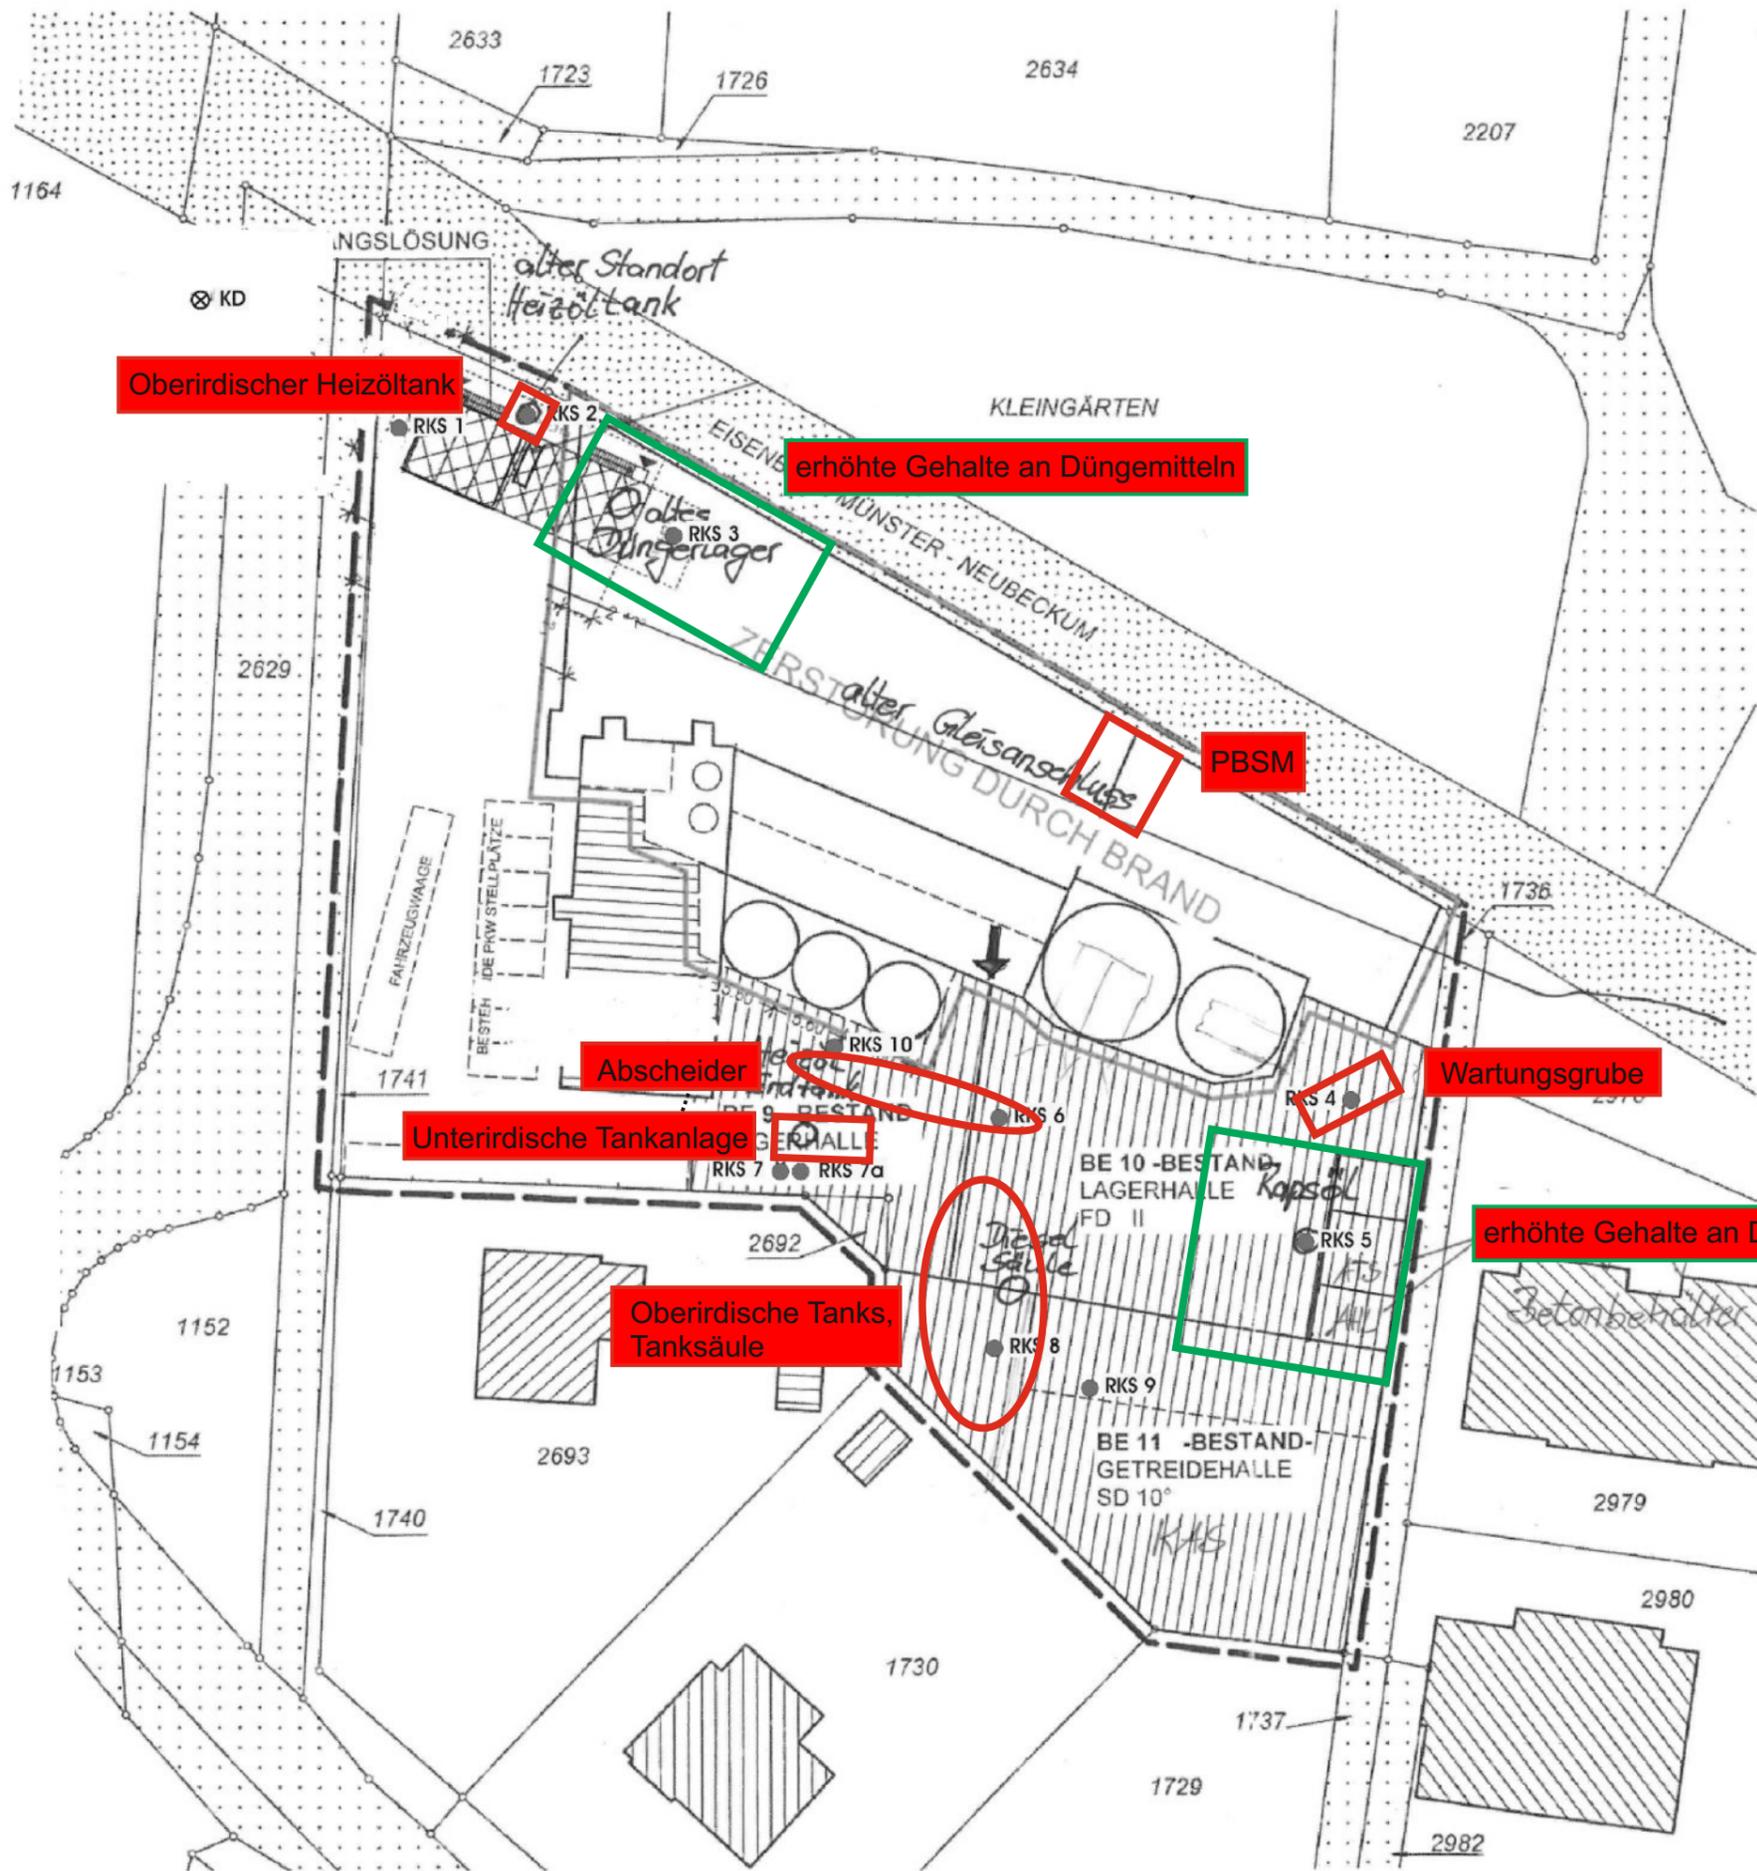
Anlage 1.3

Oberirdischer Heizöltank

erhöhte Gehalte an Düngemitteln

PBSM

Abscheider

Wartungsgrube

Unterirdische Tankanlage

Oberirdische Tanks, Tanksäule
