Baumschutzkonzept

Baumschutzkonzept für das Bauvorhaben: Mobilstation Sendenhorst

Projektnummer bzw. Projektakte / Auftragsnummer: P240263 / 240293

Ort der Untersuchung: Ladestraße, 48324 Sendenhorst, ehemaliger Bahnhof Sendenhorst

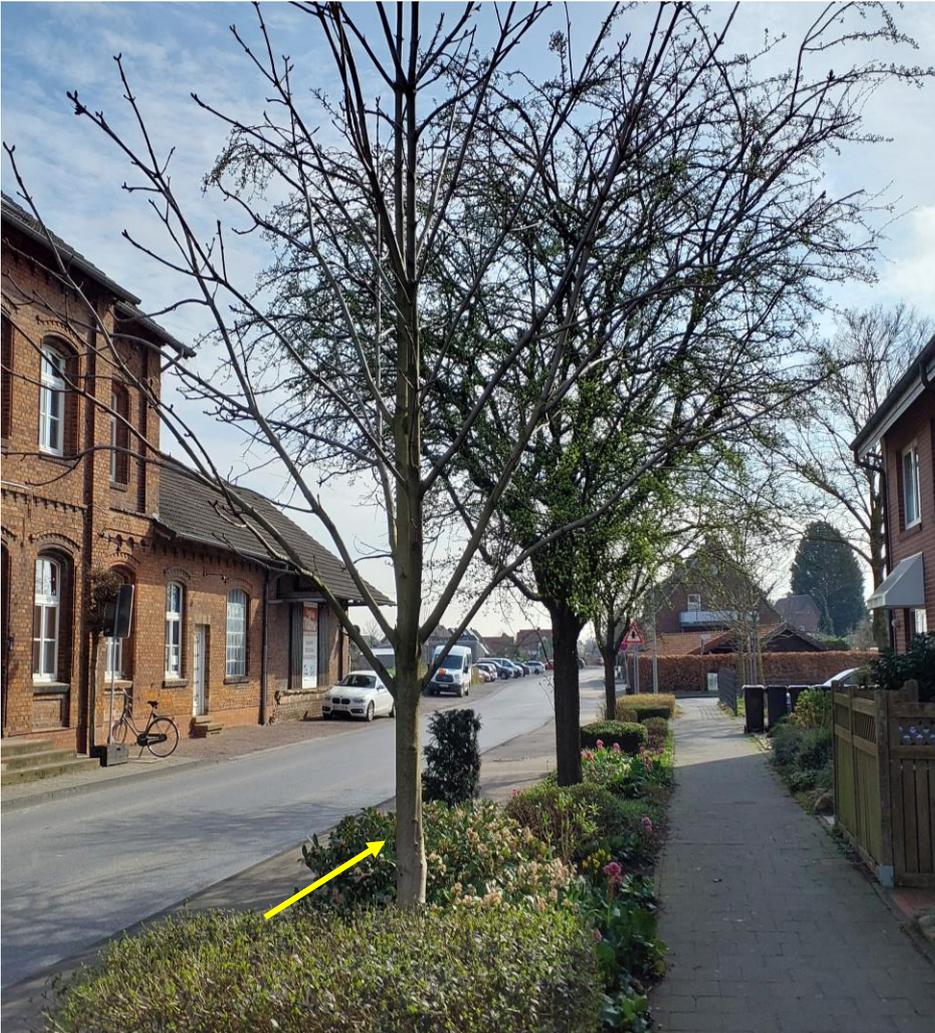
2.2.1 Baum Nr. 140: Rosskastanie (*Aesculus hippocastanum*)

Abbildung 6: Nicht erhaltbare Rosskastanie gegenüber des alten Bahnhofgebäudes im Bereich der geplanten E-Ladesäulen

Maßnahme: Fällung zur Erstellung von E-Ladeinfrastruktur

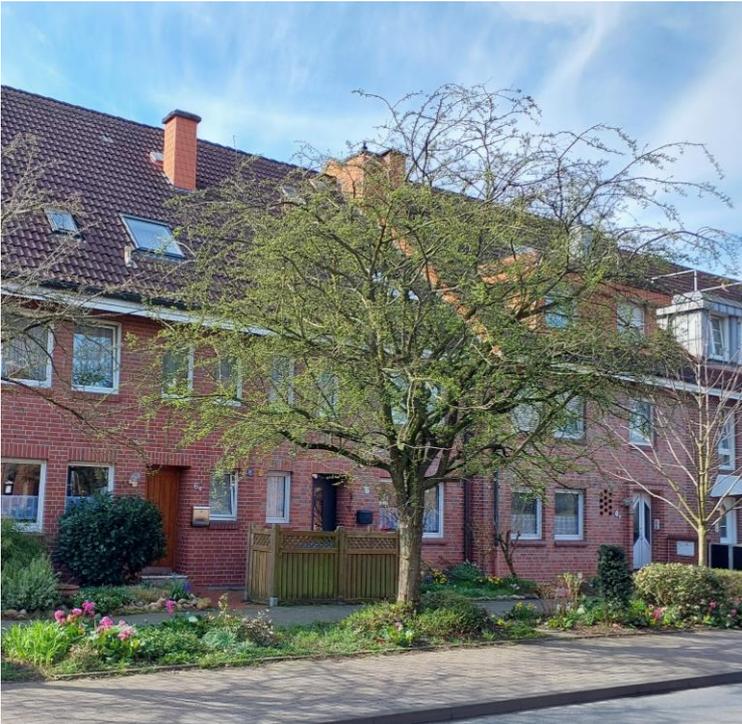
2.2.2 Baum Nr. 1068653: Weiß-Dorn (*Crataegus monogyna*)

Abbildung 7: Im Bauprojekt erhaltbarer Weißdorn mit aktuell positiver Zukunftserwartung.

Maßnahme: Stamm- und Wurzelschutz gemäß Erläuterungen in Kapitel 4, Herstellung des Lichtraumprofil.

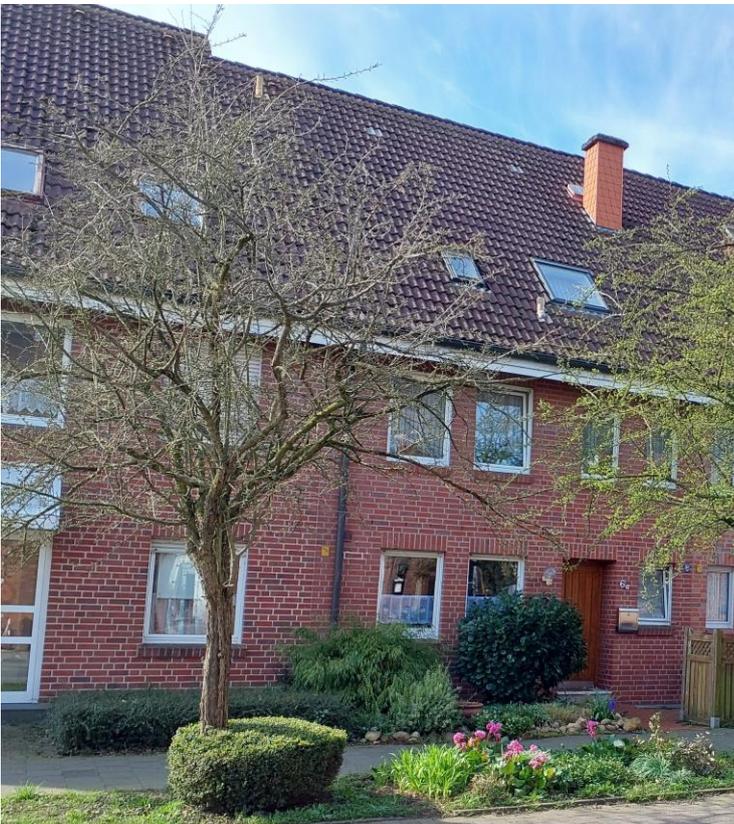
2.2.3 Baum Nr. 1068654: Weiß-Dorn (*Crataegus monogyna*)

Abbildung 8: Weißdorn der im Zuge der geplanten Parkplatzerstellung entnommen werden muss.

Maßnahme: Fällung

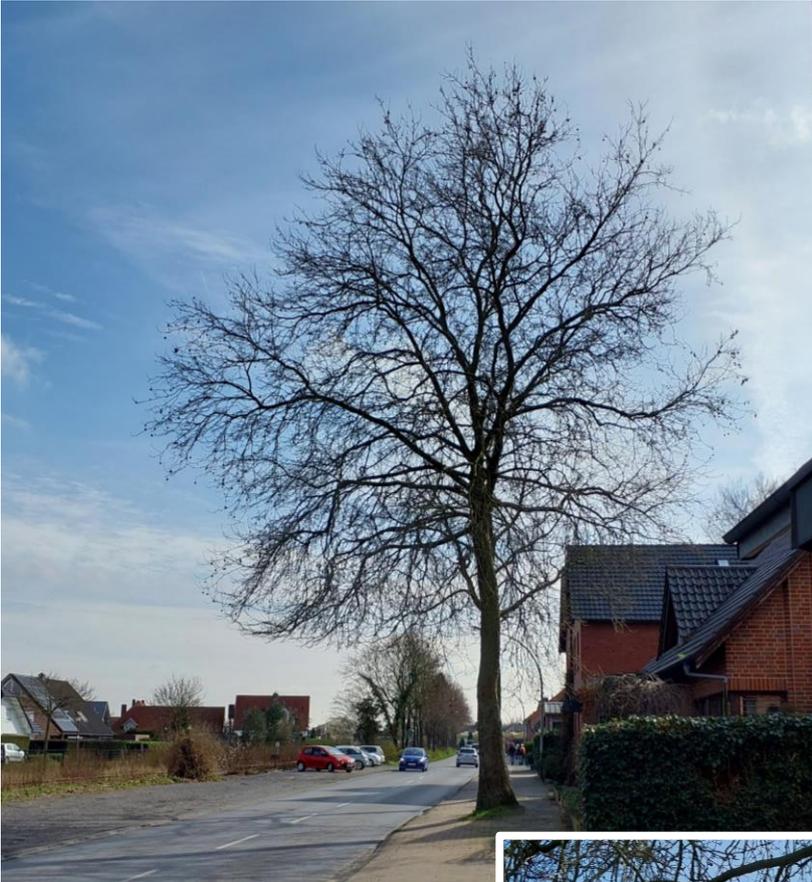
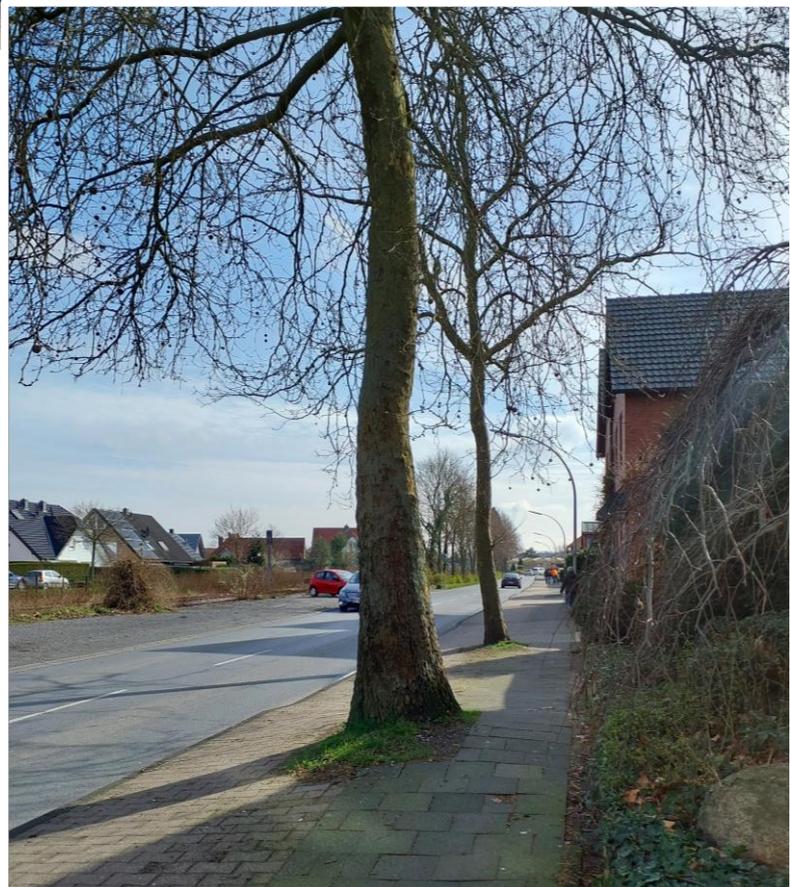
2.2.4 Baum Nr. 1068655 & 1068656: Platanen (*Platanus x acerifolia*)

Abbildung: 9 & 10
Platanen im Straßenverlauf mit sehr starken Bodenaufwölbungen.

Die beiden Platanen (Baumnr. 1068655 + -656) auf der südlichen Straßenseite der Ladestraße müssen baustellenbedingt entfernt werden. Der zu sanierende Kanal verläuft im unmittelbaren Stammfußbereich und somit im statisch relevanten Wurzelbereich. Eine baumerhaltene Baumaßnahme ist somit nicht durchführbar.

Maßnahme: Fällung der Platanen, da umfangreiche Kanalsanierung im direkten Stammfußbereich durchgeführt werden müssen.

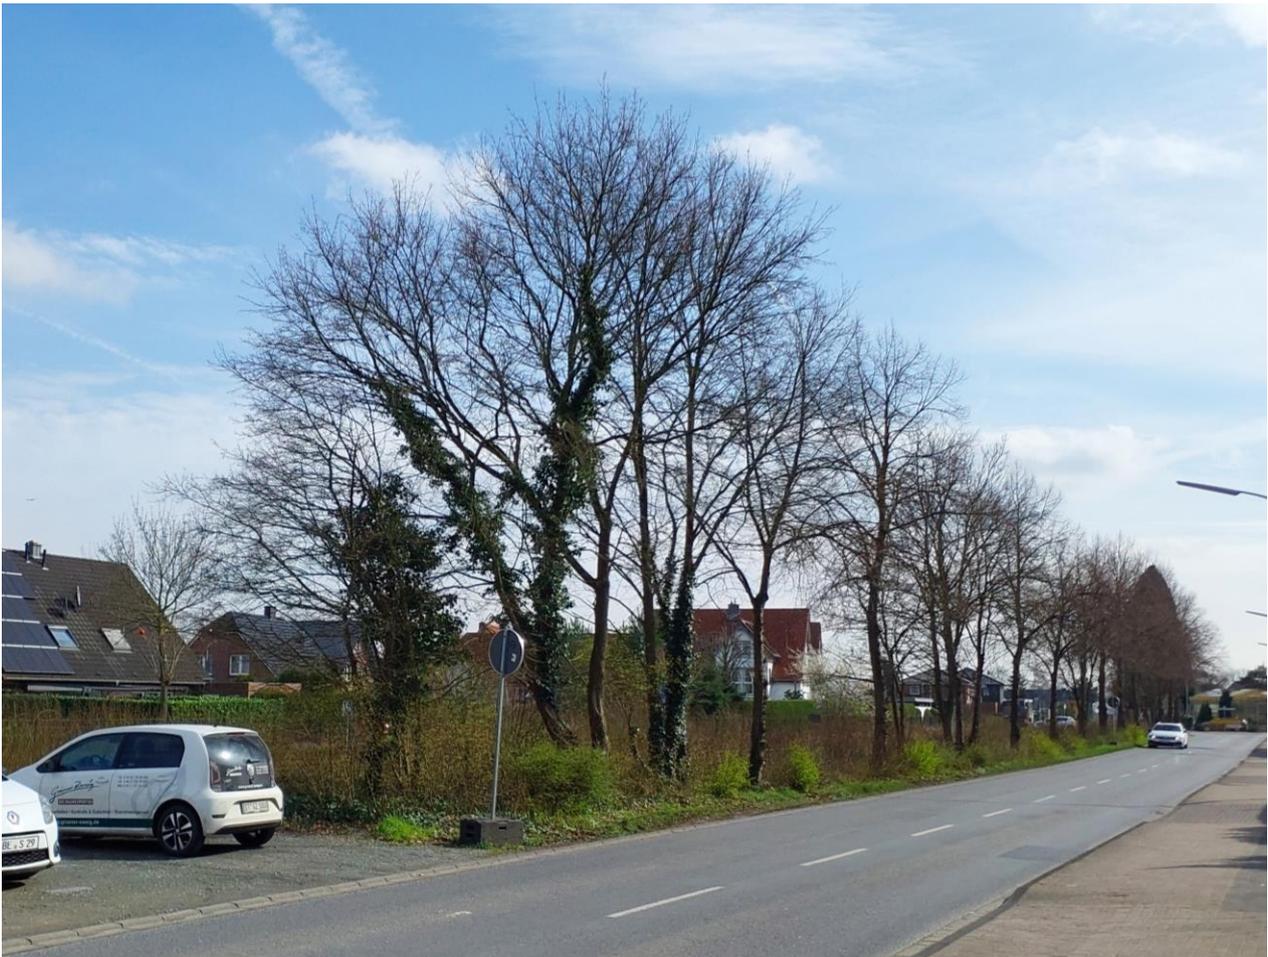
2.2.5 B-Plan geschützte Baumreihe 1068662 – 1068685

Abbildung 11: Übersicht über die B-Plan geschützte Baumreihe aus Ahornen und Linden zwischen Gleisbett und Ladestraße mit umgebendem Buschwerk.

Die 24 Bäume (Baumnr. 1068662 – 1068685) befinden sich zwischen Ladestraße und Bahngleisen als Straßenbegleitgrün und können gravierend zur Lärminderung der Anwohner der Häuser mit den Nummern 36 – 50 durch den reaktivierten Bahnverkehr beitragen. Die Bäume stehen verhältnismäßig straßennah sind jedoch sehr gut gepflegt und haben eine hochwertige Baumscheibe Richtung Bahnschienen mit einem schützenden Unterwuchs durch verschiedenes Buschwerk. Die Baumreihe erfüllt eine ganze Breite an Ökosystemdienstleistungen für die Umgebung, deren Relevanz sich erst in den kommenden Jahren durch weiter steigende Temperaturen und Starkregenereignisse zeigen wird. Der Verlust dieser hochwertigen unversiegelten Flächen mit vitalen etablierten Bäumen im innerstädtischen Bereich kann sachverständigenseits nicht als wünschenswert angesehen werden.

Der partielle Verlust (Entfernung von 18 der 24 Bäume) der hochwertigen Baumreihe im innerstädtischen Bereich ist aus baumfachlicher Sicht, jedoch generell nicht empfehlenswert.

Ein Erhalt der Bäume wird sachverständigenseits empfohlen.

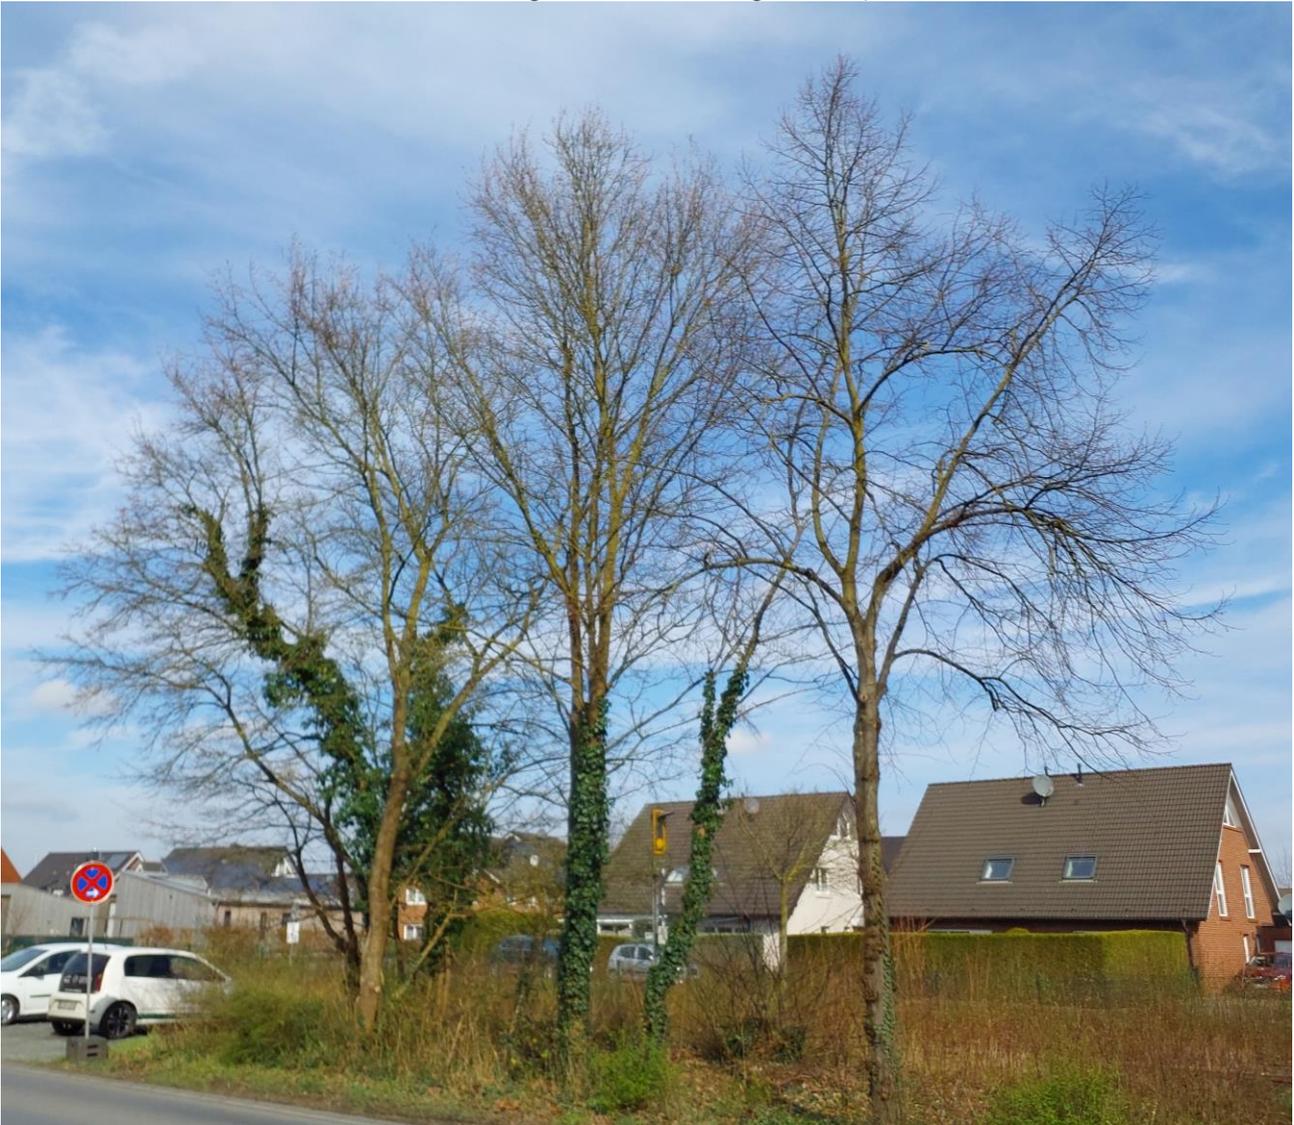
Baum Nr. 1068662 - 1068664: Feldahorne (*Acer campestre*) & 1068665: Winter Linde (*Tilia cordata*)

Abbildung 12: Standort der vier direkt an den aktuellen Parkplatz angrenzenden Bäume, von denen im Zuge des Stellwerkbaus die ersten drei entnommen werden müssen.

Maßnahme: Fällung der Ahorne baustellenbedingt unabdingbar, um Stellwerk der EWG zu ermöglichen. Winterlinde mit Stamm- und Wurzelschutz gemäß Erläuterungen in Kapitel 4.

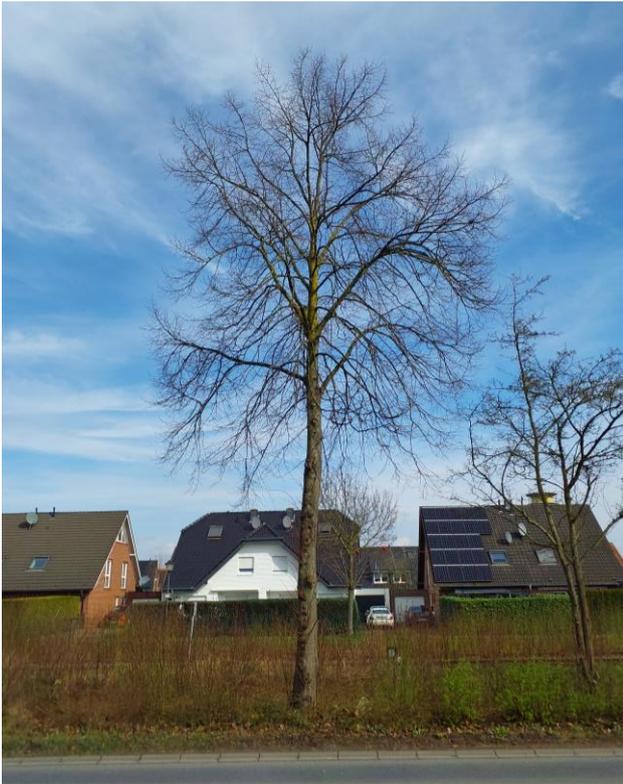
2.2.6 Baum Nr. 1068666: Winter Linde (*Tilia cordata*)

Abbildung 13: Bestandslinde der geschützten Baumreihe zwischen Ladestraße und Gleisbett mit guten Zukunftsprognosen.

Maßnahme: Stamm- und Wurzelschutz gemäß Erläuterungen in Kapitel 4.

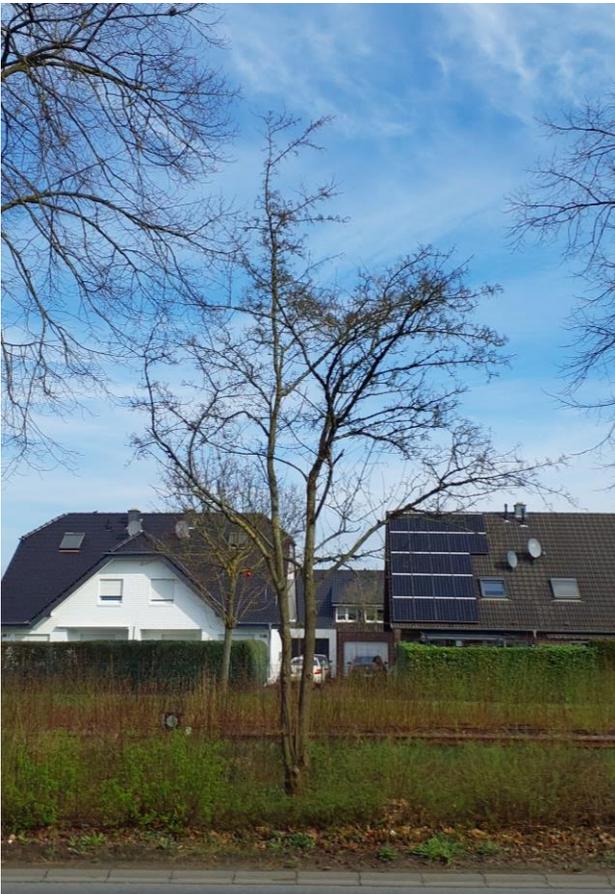
2.2.7 Baum Nr. 1068667: Feldahorn (*Acer campestre*)

Abbildung 14: Deutlich kleinerer mehrstämmiger Feldahorn.

Maßnahme: Stamm- und Wurzelschutz gemäß Erläuterungen in Kapitel 4.

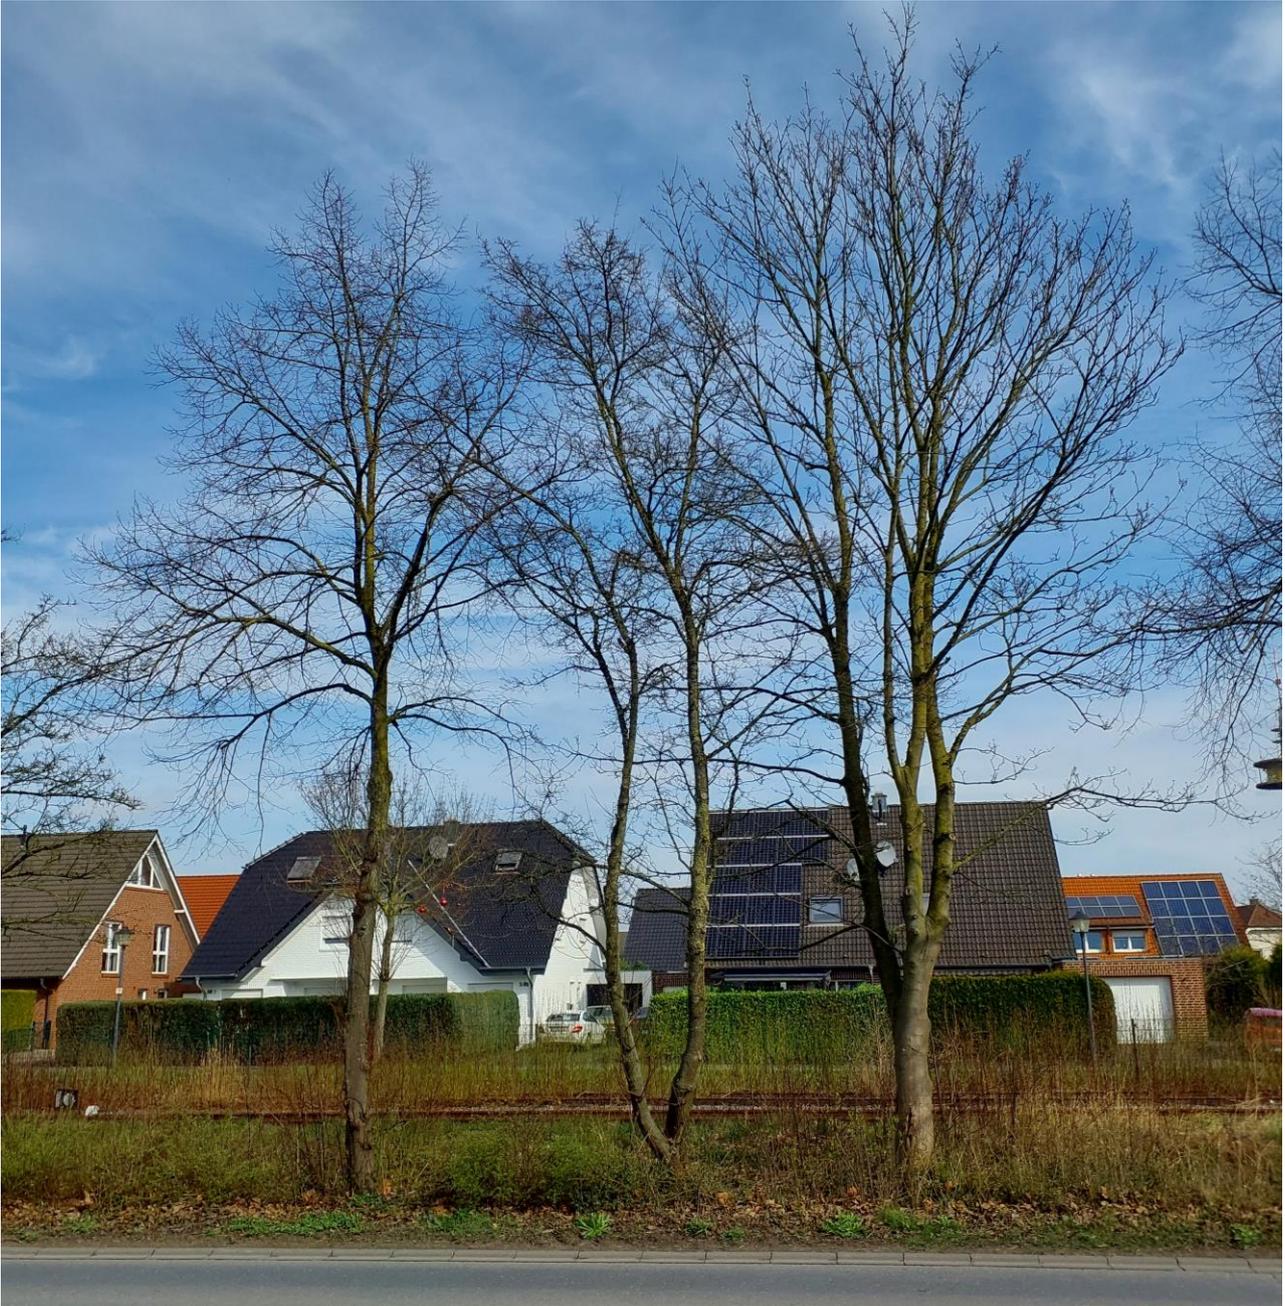
2.2.8 Baum Nr. 1068668: Winter Linde (*Tilia cordata*), 1068669: Feldahorn (*Acer campestre*) & 1068670: Bergahorn (*Acer pseudoplatanus*)

Abbildung 15: Linde und Ahorne als alternierendes, robustes Straßenbegleitgrün mit guten Zukunftsaussichten durch gute fachgerechte Baumpflege.

Maßnahme: Stamm- und Wurzelschutz gemäß Erläuterungen in Kapitel 4.

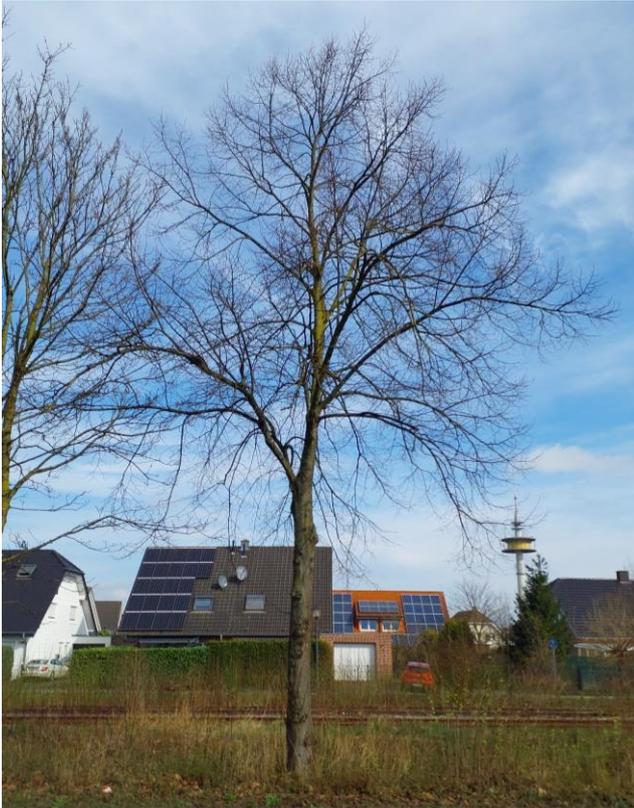
2.2.9 Baum Nr. 1068671: Winter Linde (*Tilia cordata*)

Abbildung 16: Linde gegenüber Hausnr. 44.

Maßnahme: Stamm- und Wurzelschutz gemäß Erläuterungen in Kapitel 4.

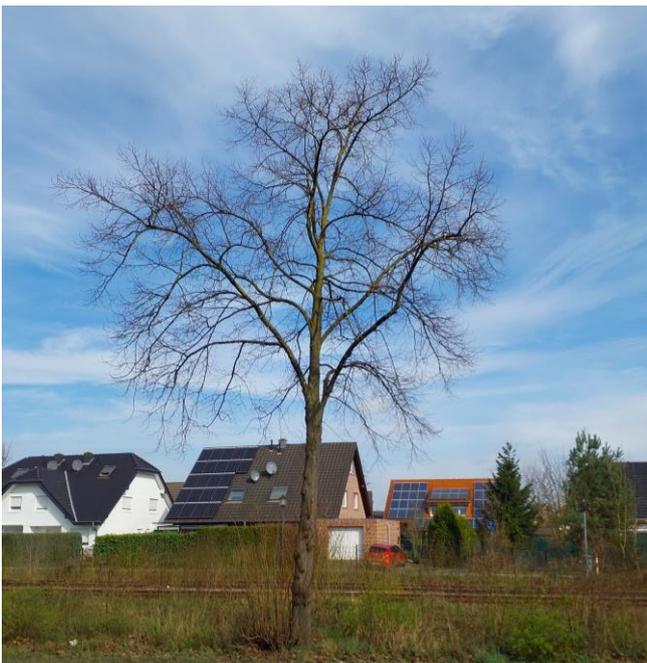
2.2.10 Baum Nr. 1068672: Winter Linde (*Tilia cordata*)

Abbildung 17: Straßenlinde mit lindentypischen Stockaustrieben

Maßnahme: Stamm- und Wurzelschutz gemäß Erläuterungen in Kapitel 4.

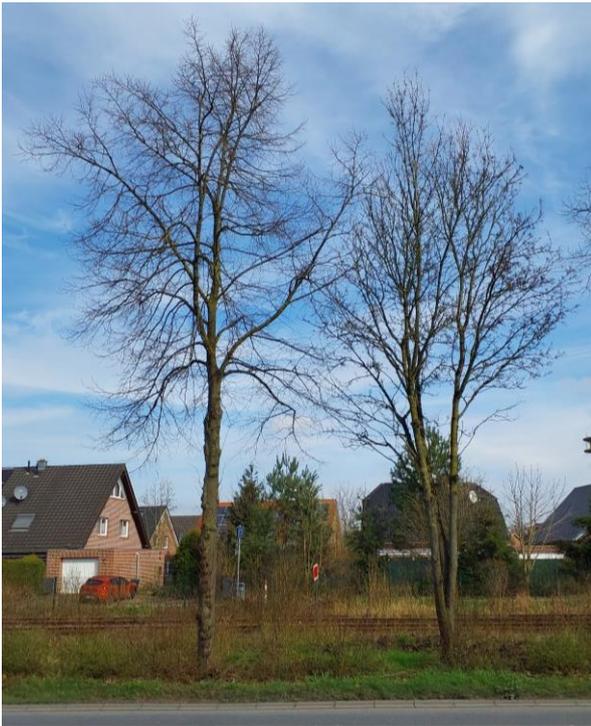
Abbildung 18: Linde und Feldahorn gegenüber Hausnr. 48.

**2.2.11 Baum Nr. 1068673: Winter Linde (*Tilia cordata*) & 1068674: Feldahorn (*Acer campestre*)
Maßnahme: Stamm- und Wurzelschutz gemäß Erläuterungen in Kapitel 4.**

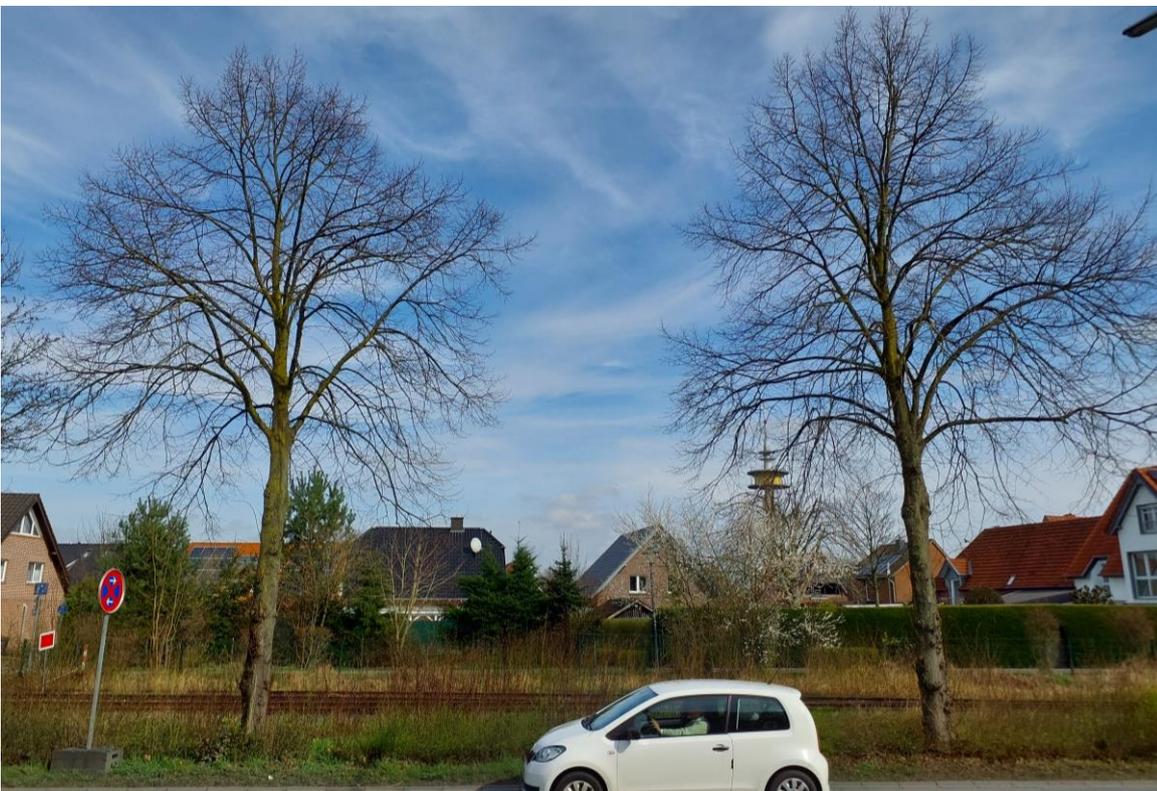
2.2.12 Baum Nr. 1068675, -76: Winter Linde (*Tilia cordata*)

Abbildung 19: Zwei vitale Linden mit ausgeprägtem Lichtraumprofil und hoher Erhaltenswürdigkeit.

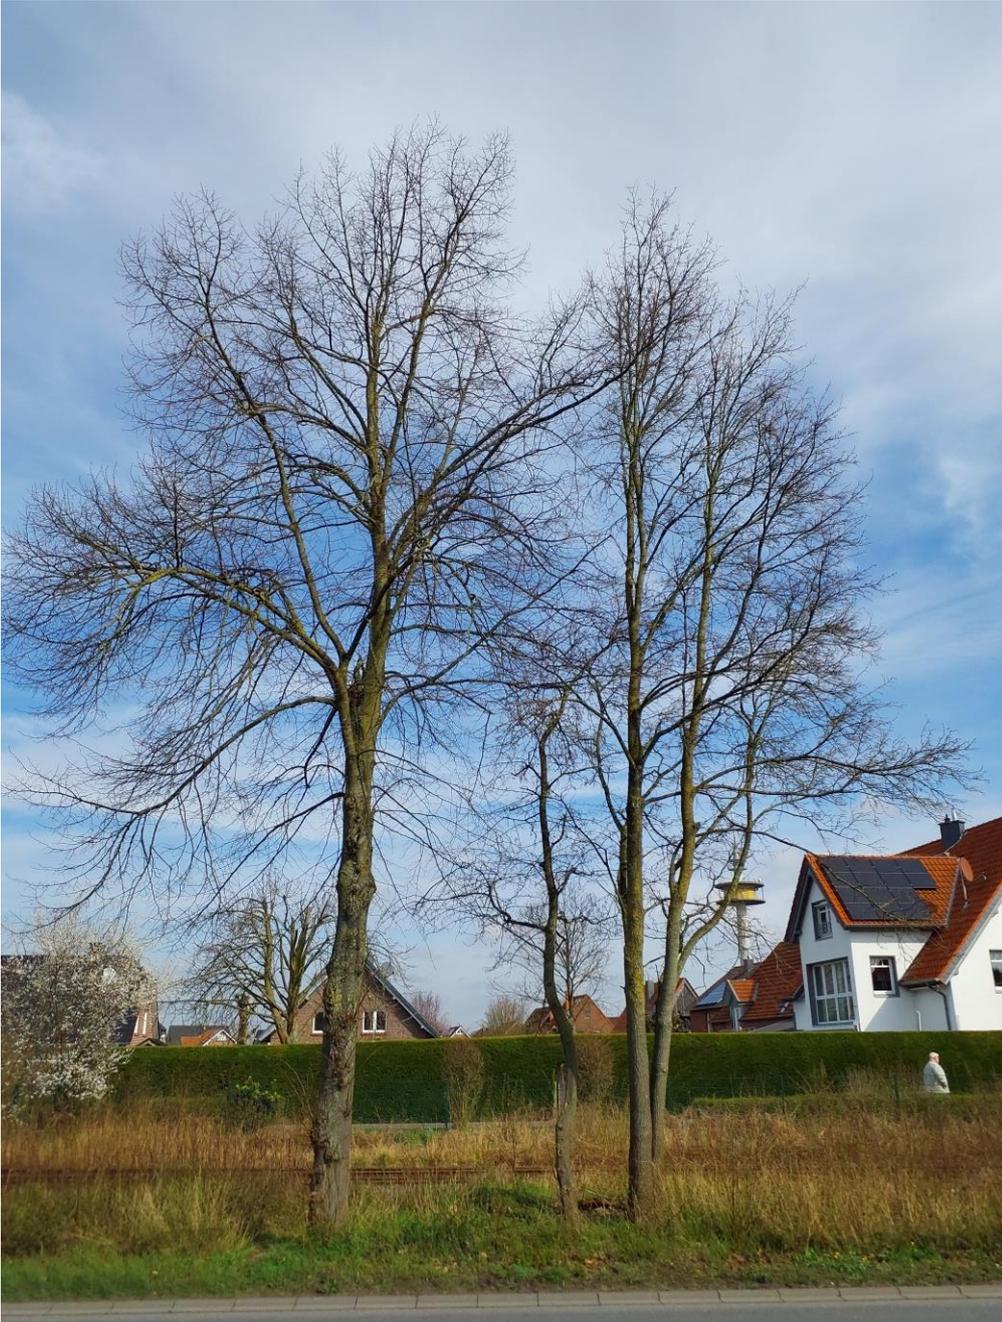
2.2.13 Baum Nr. 1068678 - 79: Feldahorne (*Acer campestre*), 1068677: Winter Linde (*Tilia cordata*)

Abbildung 20: Von links nach rechts eine Linde und zwei Feldahorne mit einem unterständigen Feldahorn in der Mitte.

Baum- und Wurzelschutz gemäß Erläuterungen in Kapitel 4.

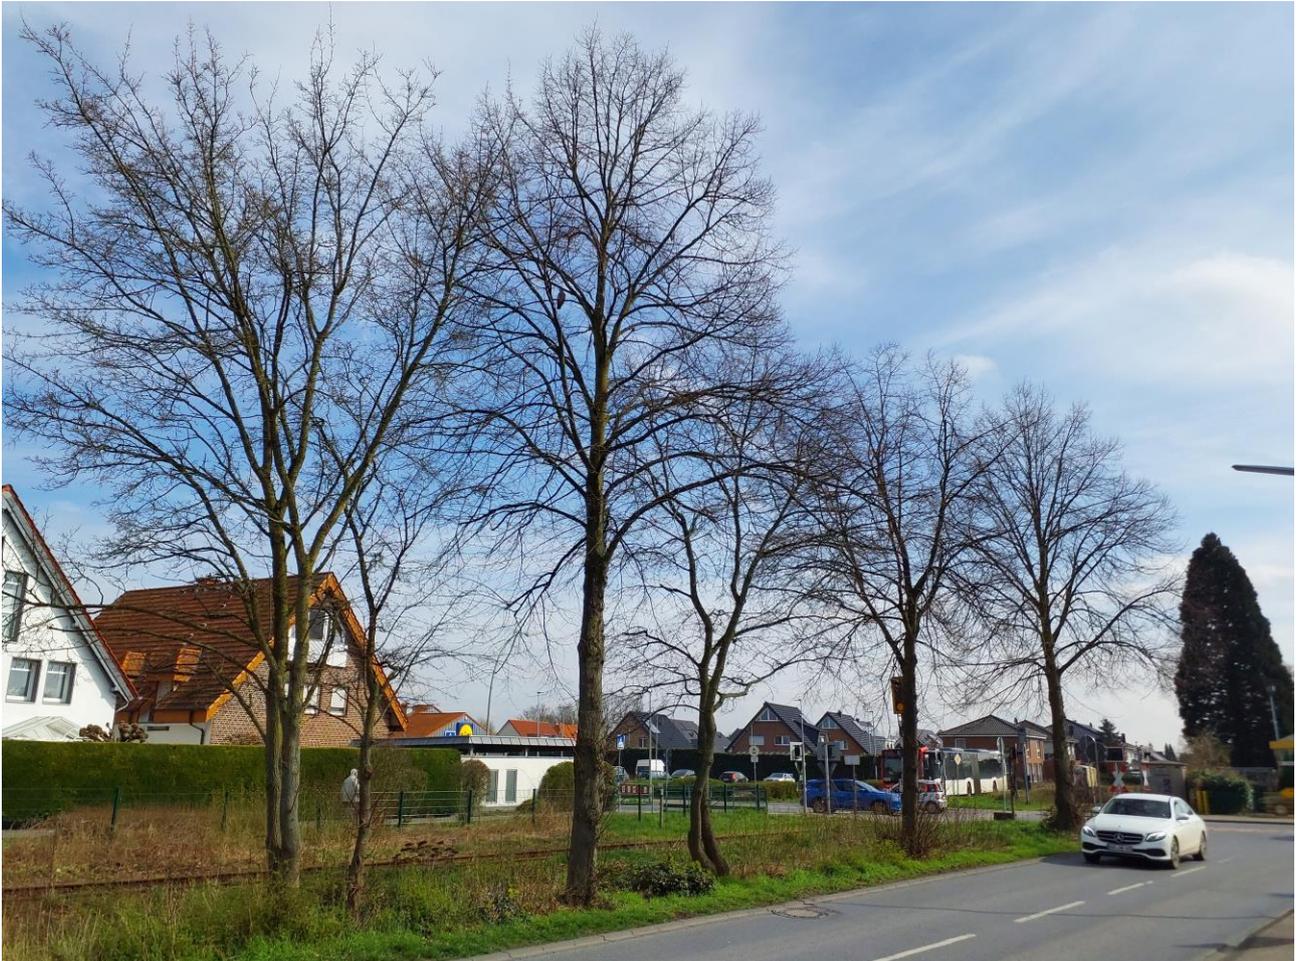
2.2.14 Baum Nr. 1068680, -83: Feldahorne (*Acer campestre*), 1068682, -84 & -85: Winter Linden (*Tilia cordata*)

Abbildung 21: Ende der Baumreihe entlang der Ladestraße bis zur Kreuzung Hoetmarer Straße mit sich verjüngendem Grünstreifen.

Maßnahme: Stamm- und Wurzelschutz gemäß Erläuterungen in Kapitel 4.

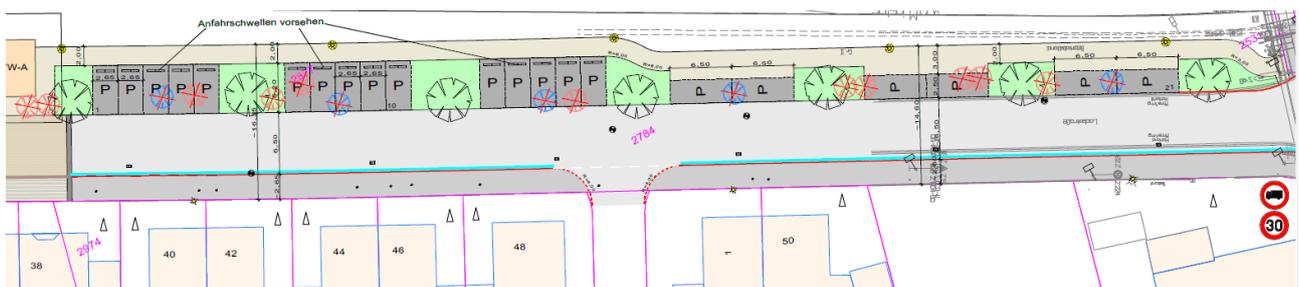
Die aktuellste Planungsgrundlage vom 21.03.2024 umfasst die Errichtung von 21 Parkplätzen innerhalb der geschützten Baumreihe. Bei dieser Ausführung würden 15 Parkplätze als Senkrechtparkplätze und 6 als horizontale Stellplätze erstellt werden und 18 der 24 Bäume entfernt (siehe Abbildung 22).

Abbildung 22: Aktuelle Planungsgrundlage der Parkplatzsituation innerhalb der geschützten Baumreihe.

Sachverständigenseits wurde bei weiteren Begutachtungen der Baumreihe zur Machbarkeitsüberprüfung jedoch festgestellt, dass es bei dieser geplanten Ausführung zu Verstößen gegen geltende Richtlinien und Normen kommen würde.

In den Bereichen der senkrechten Parkplätze wird ein Platzbedarf von 5*2,65m Parkplatzfläche kalkuliert. Dazu kommen bei einem entsprechendem Pflasteraufbau noch bautechnische Elemente/ Parkplatzeinfassung durch Kantensteine o.Ä. die weitere ca. 45 cm pro Seite benötigen. Somit würde sich ein theoretischer Platzbedarf von 14,75m ergeben.

Von Baumstamm zu Baumstamm liegen ca. 20 m von denen jeweils 3m Kronenradius (+1,5m Schutzbereich nach Norm) pro Baum abgezogen werden muss. Somit bleiben von den 20m Raum zwischen den Bäumen noch 11m bebaubare Fläche. Dies würde einen Wegfall von 2 Parkplätzen pro 5er-Gruppe

Zusammenfassend kann sachverständigenseits für den Parkstreifen eine Verringerung der Parkplätze um 3 empfohlen werden, um eine fachgerechte Ausführung unter der Verwendung von Wurzelvorhängen zu gewährleisten.
