# Gutachten

## zur orientierenden Altlastenerkundung

**Projekt:** Liegenschaft / Immobilie  
Kopernikusstr. 11  
48324 Sendenhorst

**Projektnummer:** 11-1893-A

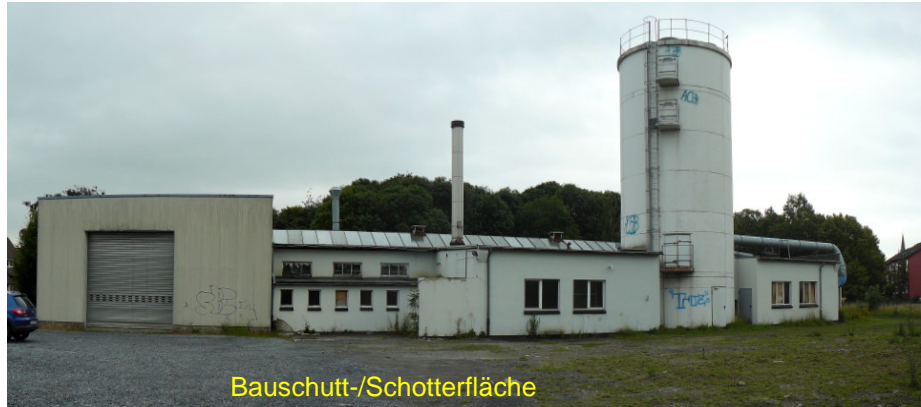
Bild 01:  
Ansicht Westfassade  
der Fabrikhalle (ehem.  
Schreinerei)  
(Blickrichtung E,  
Datum 22.06.11)

Im Westen des o.g. Hallengebäudes (ehem. Schreinerei) war ehem. ein separates Gebäude mit Lager-, Abstell- und Sozialräumen vorhanden (s. Bild oben, dortiger Eintrag). Im östlichen Teil dieses separaten Gebäudes befand sich ehem. ein oberirdischer Öltank, der durch eine unterirdische Heizölleitung mit der Heizungsanlage im westlichen Teil der ehem. Schreinerei verbunden war. Das letztgenannte Gebäude wurde ca. 2010 abgebrochen und der Abbruchschutt wurde an gleicher Stelle eingebaut; die Heizölleitung wurde getrennt und Reste sind noch an der Geländeoberfläche sichtbar (s. Bild 02).

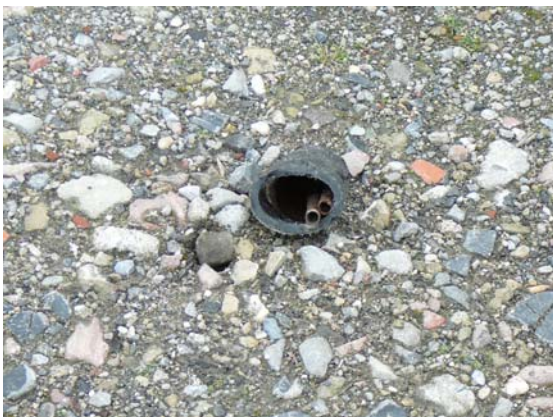
Bild 02: Ansicht abgetrennte unterirdische Heizölleitung (Blickrichtung E, Datum 22.06.11)

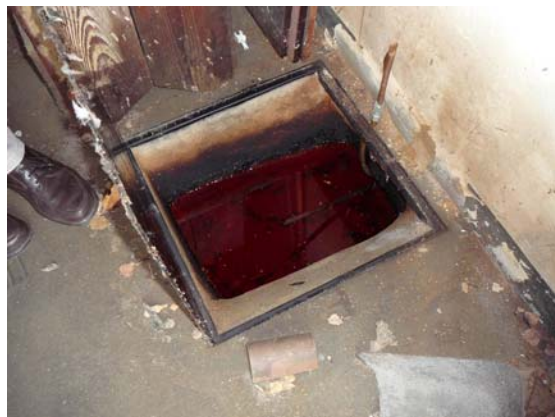
Bild 03: Ansicht der mit Heizöl gefüllten Vertiefung im Heizungsraum der ehem. Schreinerei (Blickrichtung SSW, Datum 22.06.11)

Bei der Gelände-/Gebäudebegehung am 22.06.2011 wurde eine mit Heizöl gefüllte Vertiefung (ca. 35 x 25 cm) im Boden im Heizungsraum der ehem. Schreinerei vorgefunden (s.

Bild 03). Diese wurde vom Eigentümer auf Hinweis entleert (Foto vom 12.07.11 liegt als Dokumentation in unserem Hause vor). Eine weitere am 22.06.2011 vorgefundene Bodenvertiefung war mit Schutt verfüllt; diese wurde im Zuge der Aussenarbeiten geleert und es zeigten sich keine Auffälligkeiten (Foto vom 12.07.11 liegt als Dokumentation in unserem Hause vor).

- Der Bauschutt im Bereich der ehem. mit Heizöl gefüllten Vertiefung ist lokal und kleinräumig ölverunreinigt und im Zuge der Rückbau-/ Abbrucharbeiten unter gutachterlicher Begleitung zu separieren und gesondert zu entsorgen.
